# Terremotos y edificaciones con pisos sísmicamente suaves

Por: R. OSIRIS DE LEÓN  
Ingeniero Geólogo  
ACADEMIA DE CIENCIAS DE LA REPUBLICA DOMINICANA

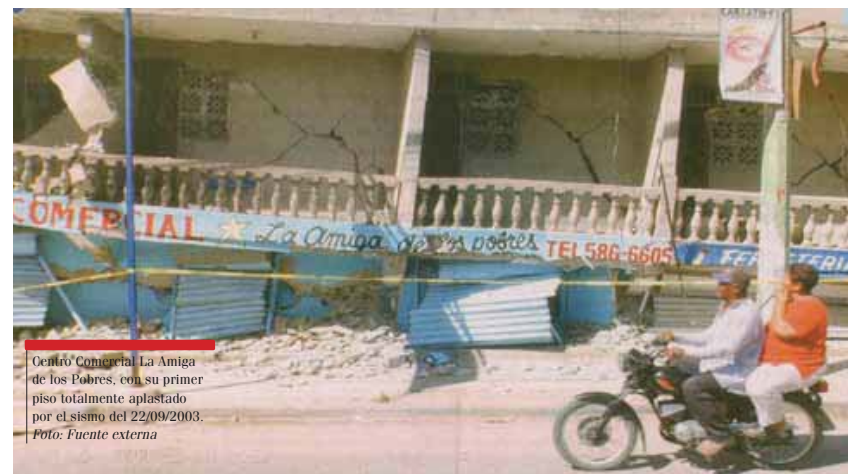
Centro Comercial La Amiga de los Pobres, con su primer piso totalmente aplastado por el sismo del 22/09/2003. Foto: Fuente externa

De igual modo, el centro comercial La Amiga de los Pobres, localizado en la misma ciudad de Puerto Plata, colapsó por el mismo efecto de un primer piso sísmicamente suave; y otra vivienda, localizada en el área suroeste de esa misma ciudad, próximo a las coordenadas 19° 47' 15" de latitud norte y 70° 41' 45" de longitud oeste, colapsó por igual razón.

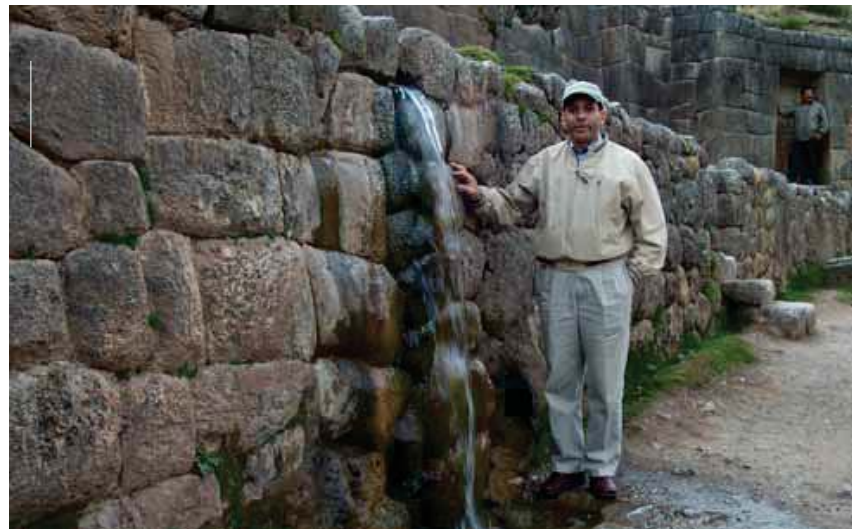
Muro de mampostería inca construido a prueba de sismos en Macchu Pichu. Foto: Osiris de León.

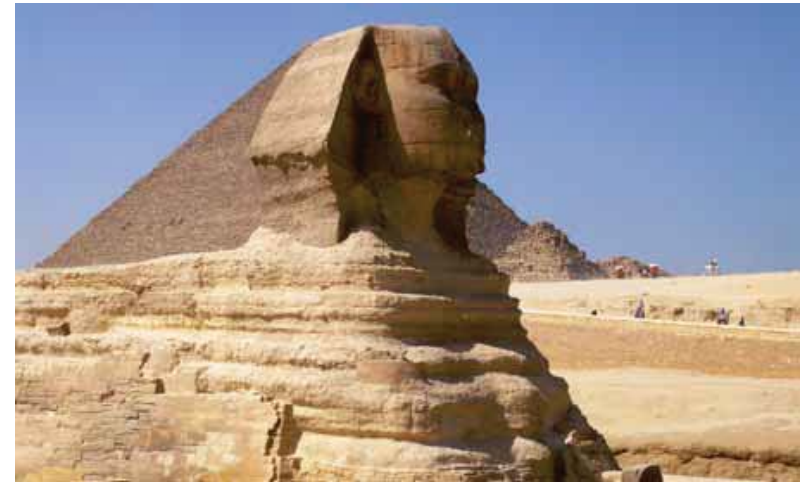
#### Obras muy antiguas que han resistido grandes terremotos por estar construidas sobre rocas de buena calidad.

Esfinje en Egipto. Foto: Osiris de León.

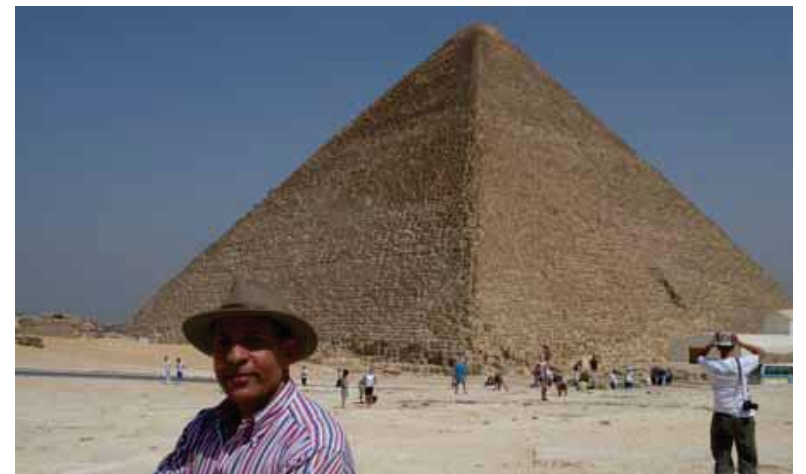
Pirámide de Egipto. Foto: Osiris de León.

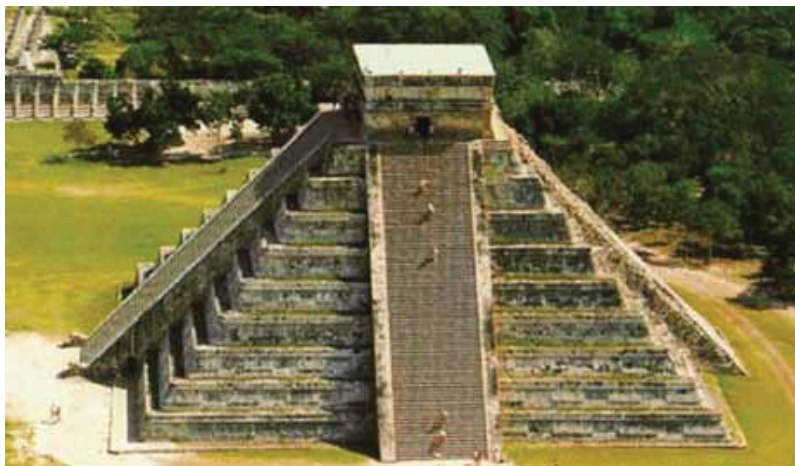
**Obras muy antiguas que han resistido grandes terremotos por estar construidas sobre rocas de buena calidad.**

Pirámide de Chichén Itza en Cancún, México.

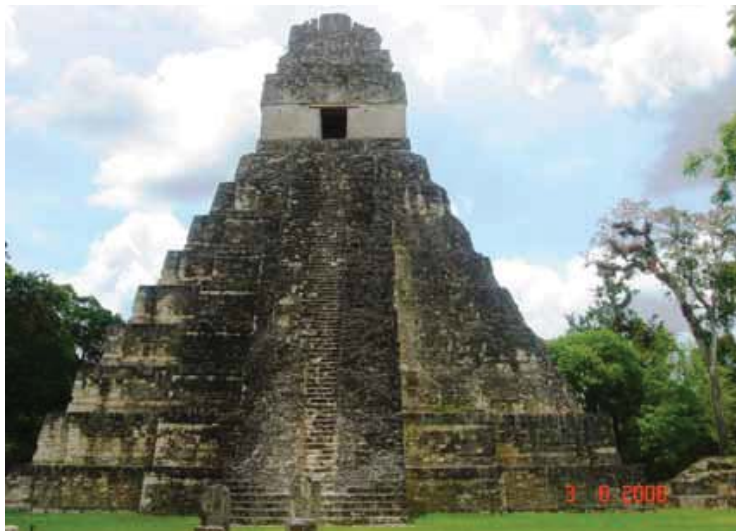
Pirámide de Tikal, en Guatemala. Foto: Osiris de León.

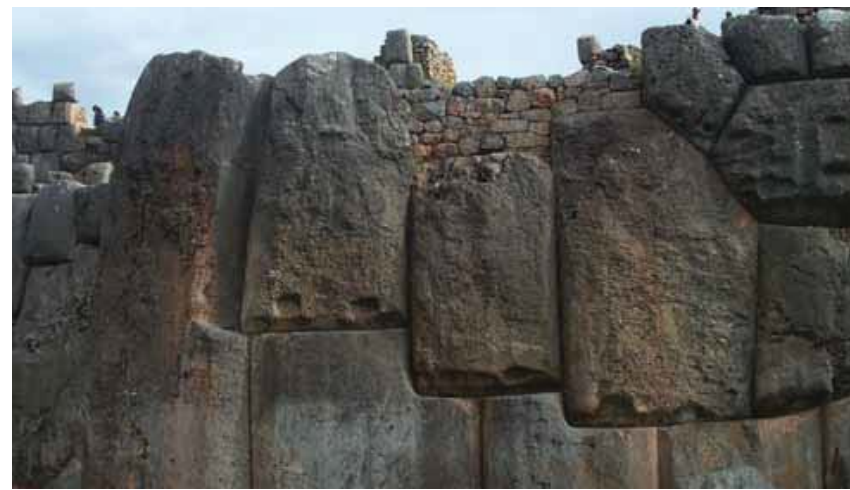
Muros construidos por los Incas para resistir grandes sismos en la zona sísmica de Macchu Pichu, Cuzco, Perú. Fotos: Osiris de León

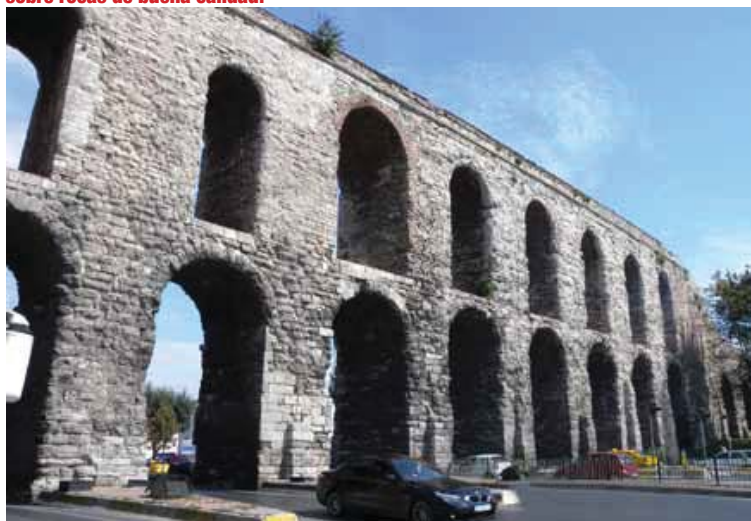
Conjunto de arcos que dan soporte al acueducto romano en Estambul. Foto: Osiris de León.

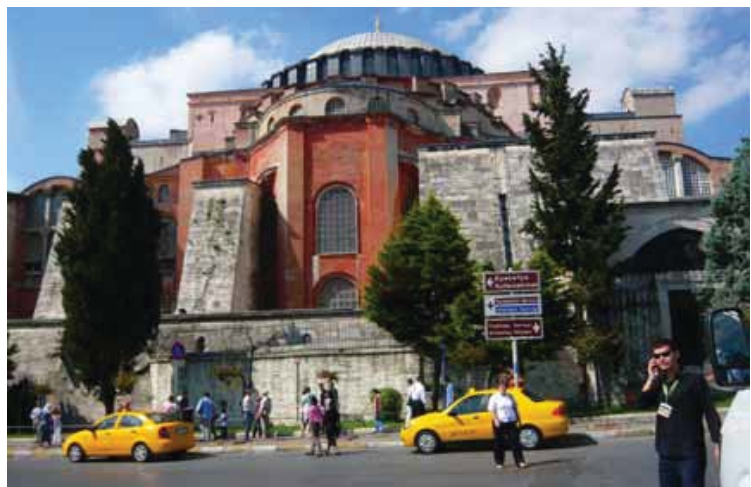
**Obras muy antiguas que han resistido grandes terremotos por estar construidas sobre rocas de buena calidad.**

Basílica Hagia Sofia en Estambul, Turquía. Foto: Osiris de León.

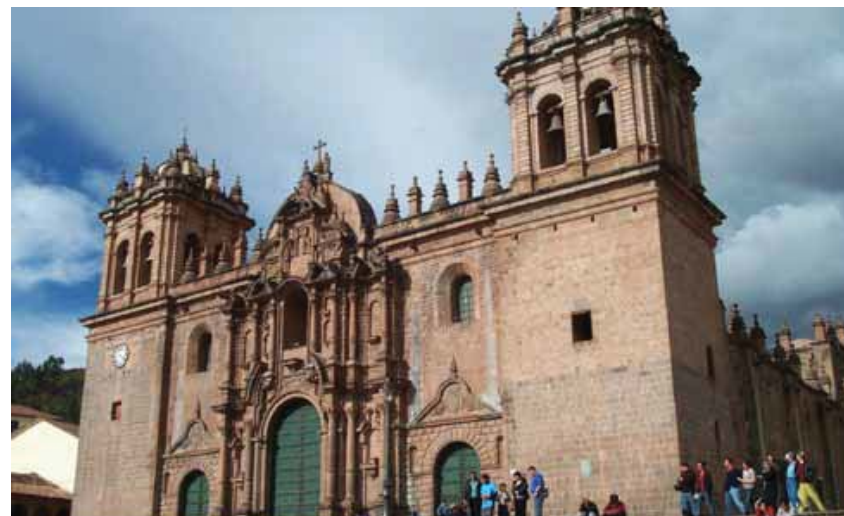
**Obras muy antiguas que han resistido grandes terremotos por estar construidas sobre rocas de buena calidad.**

Catedral colonial de Cuzco, Perú. Foto: Osiris de León.

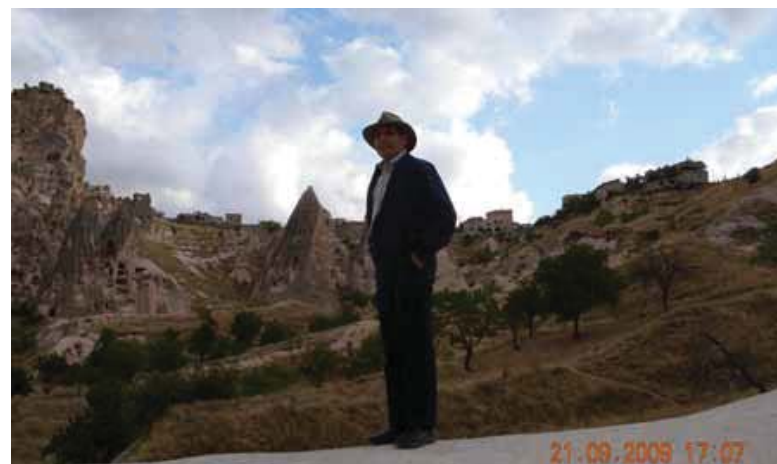
Viviendas en cuevas de rocas volcánicas de Capadocia, Turquía. Foto: Osiris de León.
